医療機器回収の概要
(クラス I)

一般的名称： 植込み型補助人工心臓システム
販売名： 植込み型補助人工心臓 EVAHEART

血液ポンプ(EVAHEART1: BP210)停止事象の発生に伴う対応について

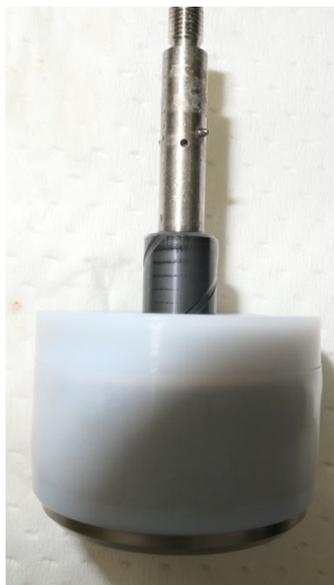
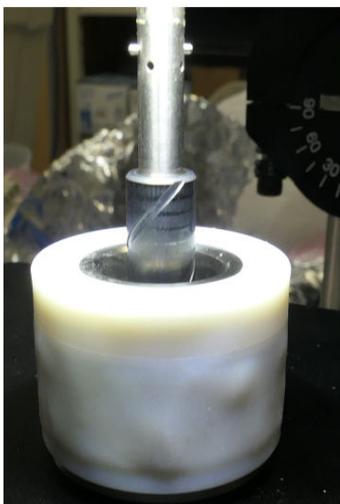
当該ポンプ (EVAHEART 1:BP210) のロータ
ケース

PTFE 製のロータケースが部分的に膨張して盛り上がっていることが確認されました。これは、ロータケースの内部にあるネオジウム磁石の表面が、PTFE を透過した水分によって錆が生じ、ネオジウム磁石の体積が膨張したこと※1が原因と考えられます。その結果、防水ケースとの隙間が無くなることで接触し、回転障害を引き起こした可能性が高いと考えられます。

(照明で凹凸強調)

そのため、現在使用中の患者様への説明を行うとともに、入院管理などによる患者状態の把握に努めていただきますようお願いいたします。あわせて、患者様とも十分ご相談のうえ、血液ポンプの交換の可否を考慮していただきますようお願いいたします。

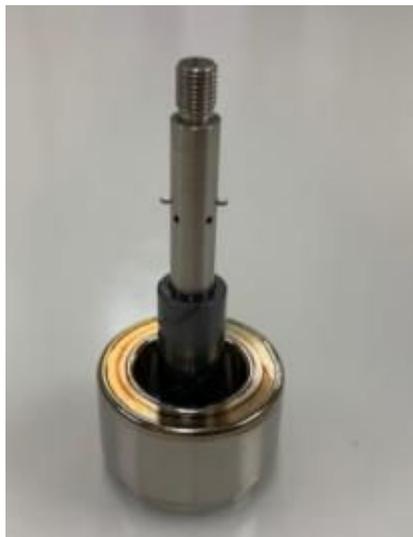
小型ポンプ (EVAHEART 2:BP310) のロータ
ケース

右図は現在販売中の小型ポンプ (EVAHEART 2: BP310) のロータケースを掲載しており、小型ポンプのロータケースは、PTFE ではなく、チタンで製造されております。

従いまして、水分が内部を透過することではなく、内部のネオジウム磁石が錆びることはないため、当該事象が発生するリスクはありません。

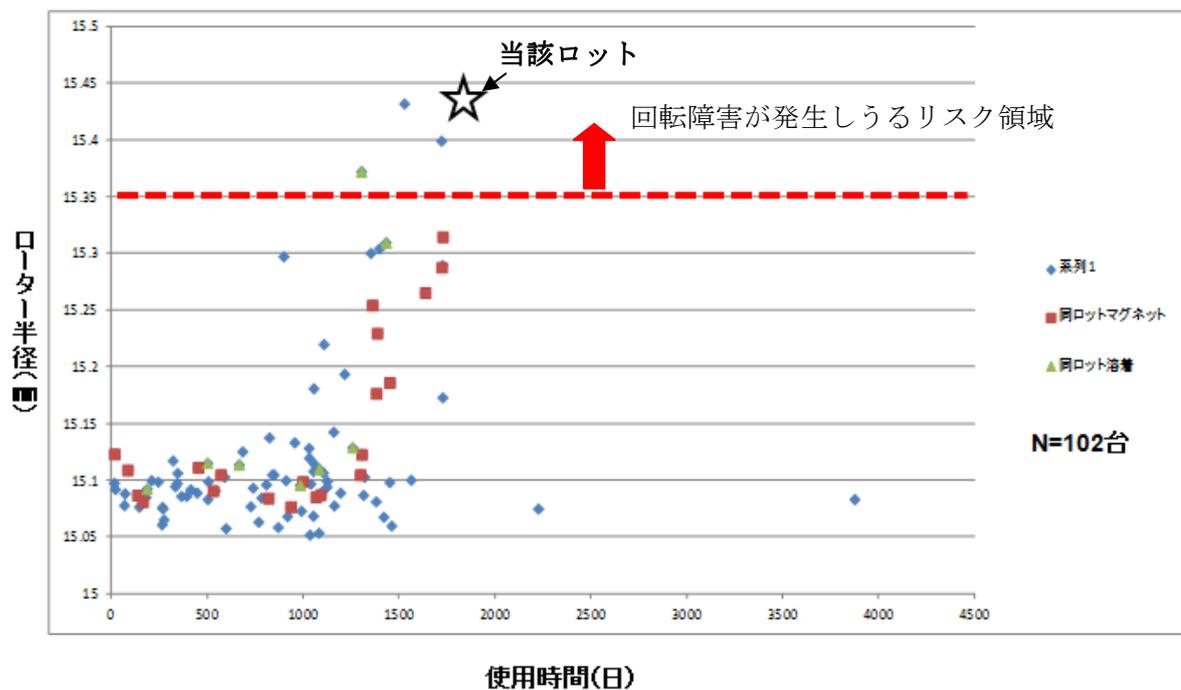
■当該事象が発生するリスクについて 1/2

患者様から既に摘出されている、102 台のポンプを使って解析を実施しました。ロータケースの半径と使用日数の関係を示します。

1. 青のひし形 ◆ を含むプロットが 102 台全体を示します。
2. 赤の四角 ■ は、102 台のうち当該ポンプと同一 Lot のマグネットを使用したロータです。
3. 緑の三角 ▲ は、102 台のうち同一 Lot のマグネットを使用し、かつ、ロータ成型も同一の Lot です。
4. 赤の波線からは、回転障害が発生しうるリスクの可能性が否定できない領域です。

以上から、ロータの盛り上がり現象は、経時的に進行するが、バラツキも非常に大きく、使用時間が長くても、ロータの盛り上がりが発生しない場合もあります。

また、ロータの盛り上がり現象は、当該ロット以外でも発生しており、ロットに偏った傾向は認められませんでした。

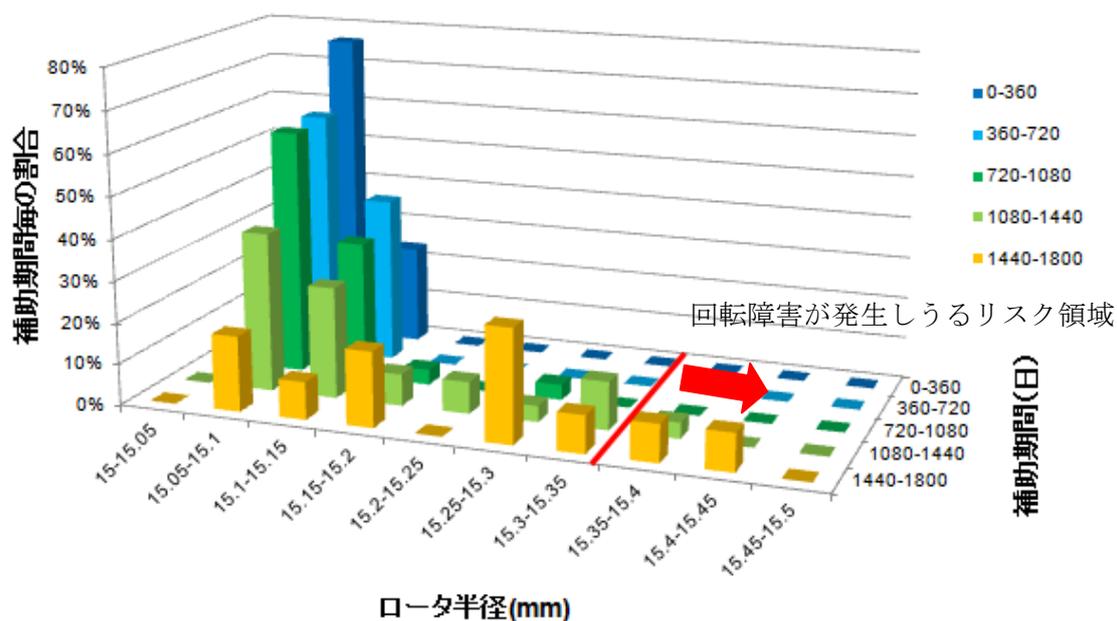
■当該事象が発生するリスクについて 2/2

前頁の結果を補助期間毎に分けて、ロータの盛り上がりの分布を正規化して示しました。(縦軸は補助期間毎の存在割合、横軸はロータの盛り上がりを反映した半径、奥行きが補助期間となります。)

上図赤線から右側の領域で回転障害が発生しうるリスクがあるサンプルの割合は、補助期間 3~4 年(上図黄緑色 ■1080-1440)では 3.8%で、補助期間 4 年(上図橙色 ■1440-1800)を超えると、18.2%の割合でした。補助期間 3 年以下では、回転障害が発生しうるリスクがあるサンプルは存在しませんでした。
