医療機器回収の概要
(クラス I)

一般的名称： 植込み型補助人工心臓システム
販売名： 植込み型補助人工心臓 EVAHEART

血液ポンプ(EVAHEART1: BP210)停止事象の発生に伴う対応について

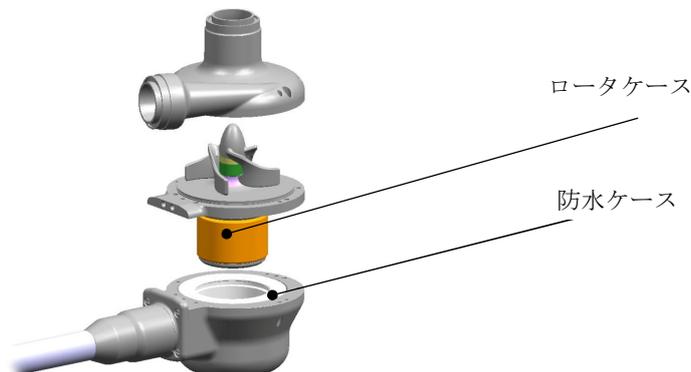
血液ポンプの樹脂製(PTFE)ロータケースが膨潤し、防水ケースへ接触することで、回転障害が発生したものと考えております(詳細は別紙参照)。本事象の原因等については引き続き調査しております。

なお、本事象はEVAHEART 1: BP210のみで発生しうる事象であり、現在新規植え込みで使用している小型ポンプ(EVAHEART 2: BP310)では膨潤する可能性のないチタンケースを使用しているため同様のリスクはありません。

今回の不具合に関しては、これまでのところ、事前の徴候やロット依存性が確認されておらず、長期間使用時に発生する可能性が否定できません。

そのため、現在使用中の患者様への説明を行うとともに、入院管理などによる患者状態の把握に努めていただきますようお願いいたします。あわせて、患者様とも十分ご相談のうえ、血液ポンプの交換の可否を考慮していただきますようお願いいたします。

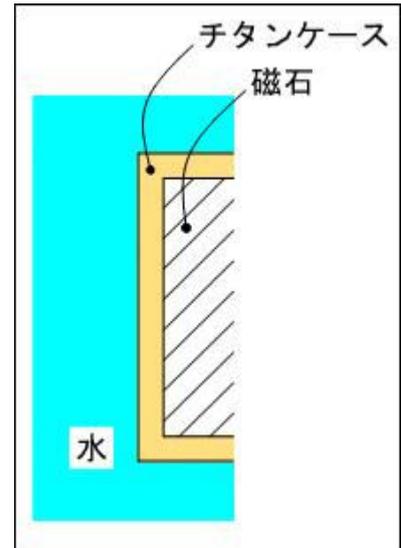
EVAHEART 2: BP310
ロータケース図

右図は現在販売中の小型ポンプ (EVAHEART 2: BP310) のロータケースを掲載しており、小型ポンプのロータケースは、PTFE ではなく、チタンで製造されております。

従いまして、水分が内部を透過することではなく、内部のネオジウム磁石が錆びることはないため、当該事象が発生するリスクはありません。
